広島市平和記念公園レストハウスの耐震改修計画における建物調査

Examinations for Seismic Retrofit Design in Hiroshima City Peace Memorial Park Rest House

東 健二*1、森本 敬久*2、佐藤 大輔*3

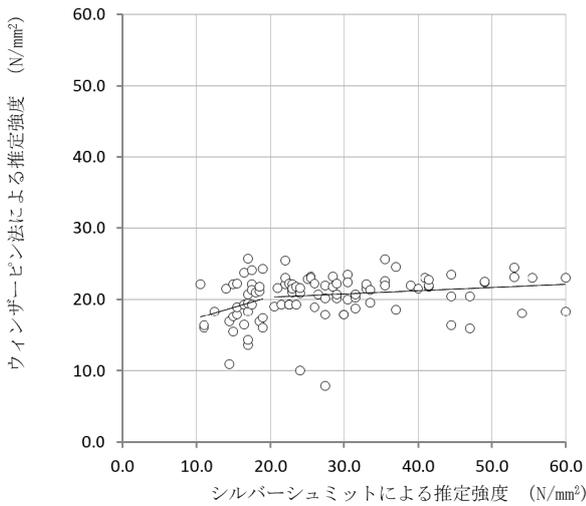
図-2 ウィンザーピン試験と
シルバーシュミット試験結果の比較

シルバーシュミットとウィンザーピン法による測定結果の比較を図-2に示す。22.5 N/mm²未満においては、結果のばらつきはあるものの両推定強度に相関性が見られるが、22.5 N/mm²以上については、ウィンザーピン法によって測定される推定強度が低くなる傾向がある。しかし、本調査の目的は設計基準強度を定めることではなく、コンクリート強度のばらつきの状況を把握しその

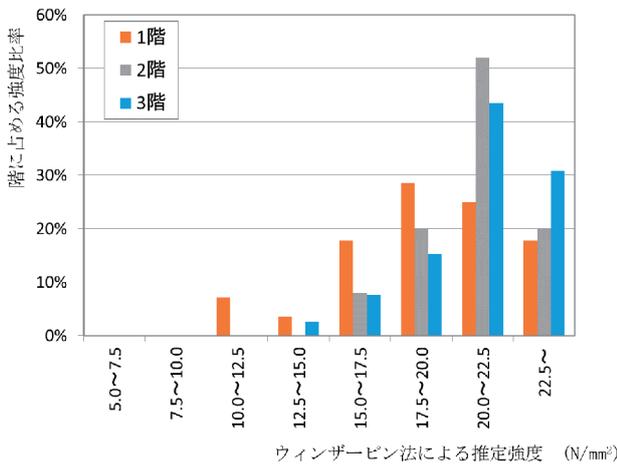
図-3 階によるコンクリート強度のばらつき

階による推定強度のばらつきを図-3に示す。下階ほど強度が低い傾向にある。1階については、10.0 N/mm²程度の箇所も存在するが、2階以上では概ね15.0 N/mm²以上であった。本建物の建設年が1929年(昭和4年)であることから、同年に制定された日本建築学会「コンクリート及び鉄筋コンクリート標準仕様書」は運用されておらず、コンクリートの施工技術は確定していなかったと思われる。本建物について、施工が進むうちにコンクリートの品質が安定したと推察される。

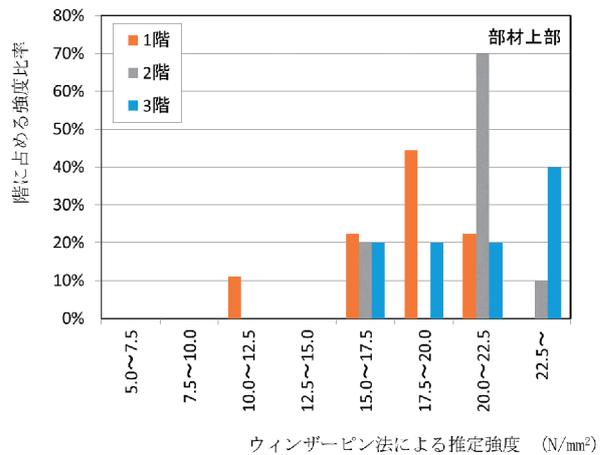
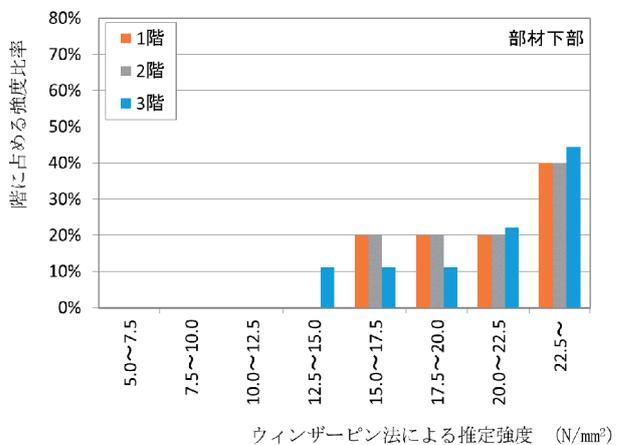
図-4 部材の上下位置におけるコンクリート強度のばらつき

部材の上下における推定強度のばらつきを図-4に示す。被爆により発生した火災の影響は部材の上方に表れてい

たことが予想される。また、被爆による損傷は、当時の記録写真より屋根スラブや上部躯体で顕著であり、3階部分のコンクリートの劣化が懸念されたが、測定結果には明確なばらつきの傾向は見られなかった。

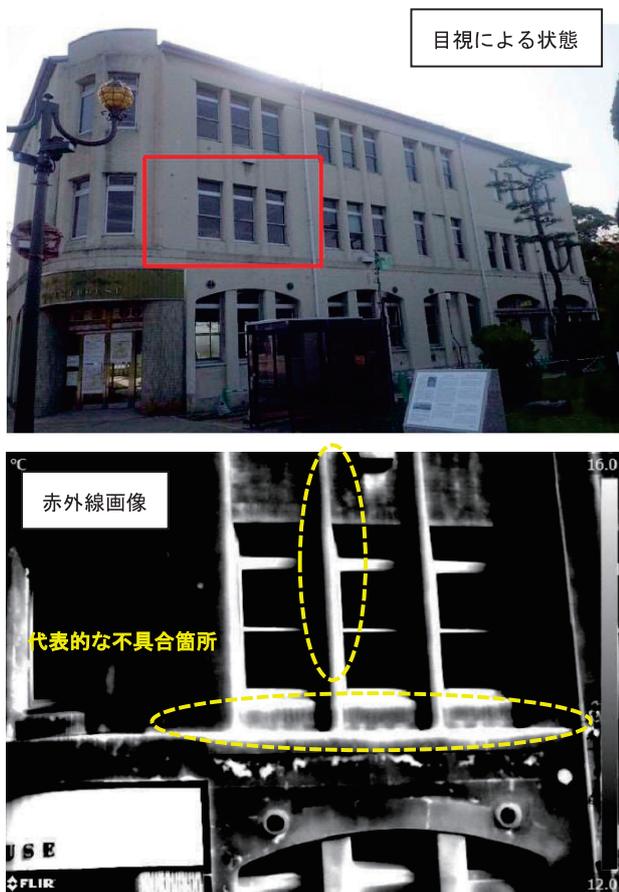
写真-3 パッシブ法による赤外線測定
(西面外壁)

赤外線による調査状況を写真-3、4に示す。西面外壁には梁部に打継ぎと思われる水平ひび割れが、半円柱の飾り柱においては仕上げの浮きと思われる箇所が多く見られた。室内から測定した東面外壁においては、コンクリートの不具合と思われる箇所が多く見られた。写真-4に示すように、2m程度のせん断ひび割れもしくは豆板と思われる箇所も見られた。室内においては、壁面、床下、梁底面など局所的に仕上げが浮いていると思われる箇所が所々に見られた。これらについては、目視、打診および電磁波レーダーによる探査を併用して図-5に示すように劣化図を作成し、補修の方法を定めた。

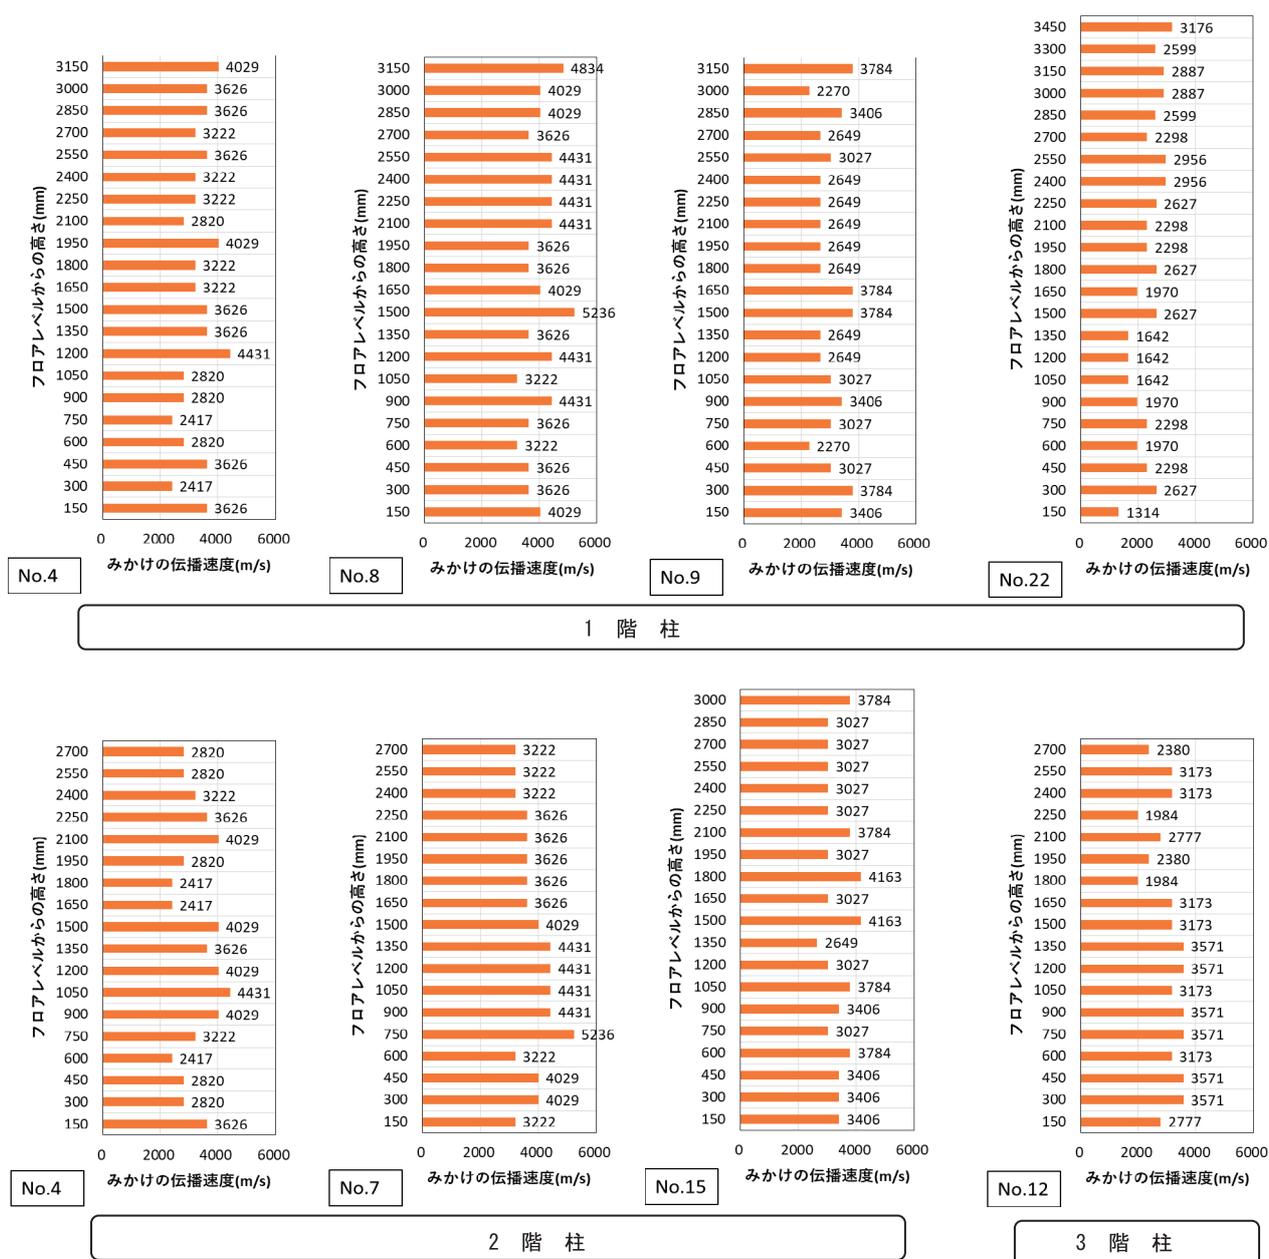
図-7 衝撃弾性波調査によるみかけの伝播速度の分布

図-7に各柱のみかけの伝播速度の分布を示す。コンクリートの非破壊試験法研究委員会報告書³⁾による判定指標によると、コンクリートの品質は、伝播速度が2100 m/s以下では「不可」、2100~3100 m/sでは「不

良」とされる。1階について比較的ばらつきが大きく、No.9のように全体的に値が低い柱が存在するが、これに近接するNo.8の値は良好である。2100m/sを下回ったのは、No.22であるが、これは仕上げ撤去やドリル削孔により、柱主筋の過密によるコンクリートの充填不足が原因であることを確認している。

2階について、高さ方向に局部的に値が小さい柱が存在するが全体的なばらつきは比較的小さい。1階と同様にNo.4の柱に値が低い箇所が見られた。階段室の耐震壁付きの柱であるが、仕上げ撤去により耐震壁にせん断ひび割れが生じていることを確認しており、この影響と思われる。3階については、No.12の柱頭部で2100 m/sの値を下回る箇所が見られた。同位置は被爆により解体した屋根スラブを支えた柱であり、接続する梁においても大きな損傷が見られた。柱においても大きな損傷を受けていると考えられる。仕上げ撤去やアンカー打設時の削孔によりコンクリートの状態を確認することを原則としているが、アンカーを打設しない箇所については衝撃弾性波による測定結果を参考にドリル削孔を行い、コンクリートの状態を確認して断面の補修方法を定めた。

内部にコンクリートの不具合が存在することを確認した。特に1階柱に多く観測されたが、保持している軸力が大きく、断面の補修のための仮設計画が困難な部材については、内圧充填接合補強工法を用いるなど、適切な方法により補修を行った。

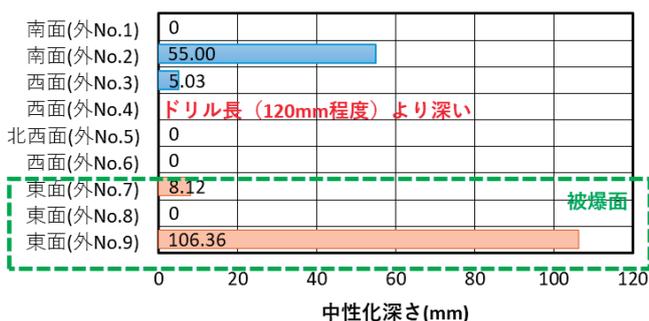
図-9 躯体屋外側のコンクリートの中性化深さ

図-9に各外壁面の中性化試験結果を示す。爆心点は、本建物の水平で約170m、上空600mの仰角74度とほぼ真上からの被爆であり、外壁面の中性化深さは方位による明確な傾向は見られない。過度に中性化が進行している箇所と全く中性化していない箇所に2分化されており、施工品質の影響も考えられる。4章で示した室内側の調査に加え、外壁面でウィンザーピン法によるコンクリートの推定強度の状況を確認した。図-10にウィンザーピン法による推定強度の結果を示す。1階については、コンクリートの推定強度が低い傾向にあるが最低で14.7N/mm²と耐震補強計画立案時の設計基準強度11.7N/mm²を上回っている。2、3階については、概ね20.0N/mm²と良好であった。これらは、4章で行った

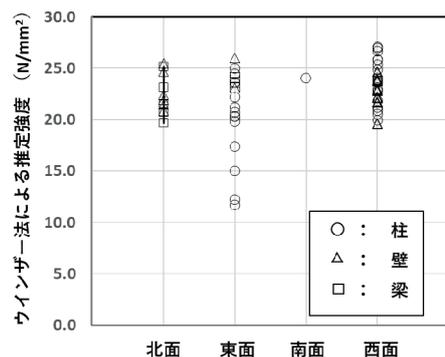
図-10 躯体屋外側のコンクリートの推定強度の分布

室内側の測定結果と同様の傾向である。

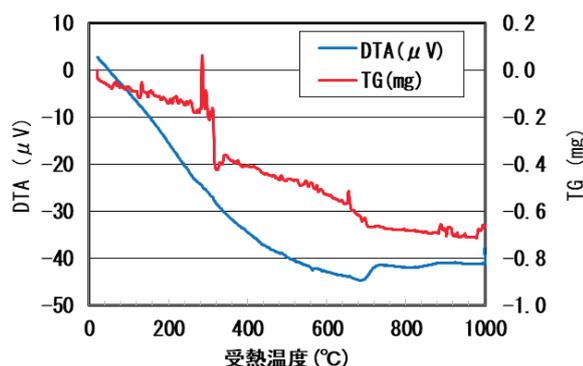
図-11 TG-DTA分析結果(2階)

2階についてTG(熱重量分析)とDTA(示差熱分析結果)に関する試験結果を図-11に示す。試料の質量変化をTG曲線、熱挙動をDTA曲線で示している。両者とも100°C程度でセメント中の水和物の結合水の脱離反応、500°C程度での水酸化カルシウムの結合水の脱離反応によるTGおよびDTAの低下は認められなかった。一方、750°C程度での炭酸カルシウムの二酸化炭素の脱離反応によるこれらの低下が認められた。以上より、屋外側0~20mm程度におけるコンクリートの受熱温度は、500°C以上、750°C未満であったと推察される。コンクリート躯体の受熱温度は、被爆時の周囲の推定温度3000~4000°C⁵⁾より低い。これは、屋外側の仕上げが30mm程度であったことと被爆による熱が瞬間であったために、躯体の温度上昇が小さかったと考えられる。
