## Workshop on External Sulfate Attack (ESA2016、リスボン) への参加報告

試験研究センター

材料部 材料試験室 吉田 夏樹

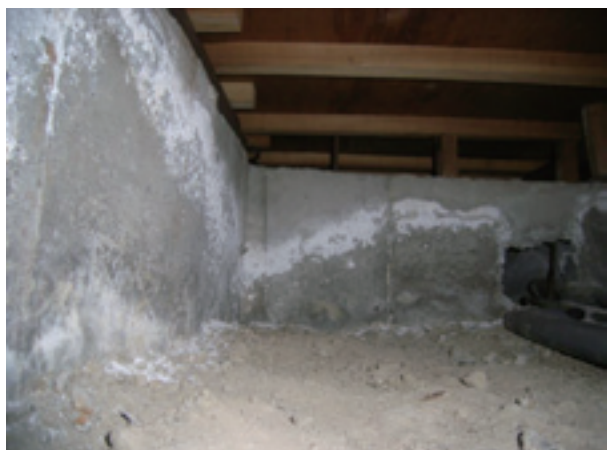
写真-4 住宅基礎の硫酸塩劣化状況

2件目の発表<sup>2)</sup>では、筆者が当法人の自主研究活動において検討してきた、硫酸塩土壌に建築された住宅基礎コンクリートの硫酸塩劣化事例を紹介した。土壌に含まれる硫酸ナトリウムが、基礎コンクリートの地上部に浸透し、コンクリート表層に剥離を生じさせる現象で、表面には、白色の硫酸ナトリウムの結晶が観察される(写真-4)。硫酸塩土壌の成因について、土壌に含まれる硫化物の酸化が要因となるケースが多く、硫化物は還元的な海底で生成しやすいため海成層に普遍的に含まれる。海成層などの硫化物を含む地盤は日本に広く分布しており、住宅基礎の

劣化事例は日本の各地で顕在化していることを紹介した。

白色の硫酸塩の結晶が、基礎コンクリートや土壌表面に多量に析出している様子に参加者は驚かれたようで、土壌の表面に硫酸塩が集積するメカニズム、コンクリートが硫酸ナトリウムの結晶によって劣化するメカニズムなどについて会場から質問があった。なお、住宅基礎の硫酸塩劣化事例については、過去の本誌(GBRC, Vol.36)<sup>5)</sup>においても紹介しており、こちらも合わせてご参照頂ければ幸甚である。
