## 台風による強風被害と外装材の耐風設計

### Typhoon Damage and Wind Design for Components and Cladding on Buildings

西村 宏昭\*1

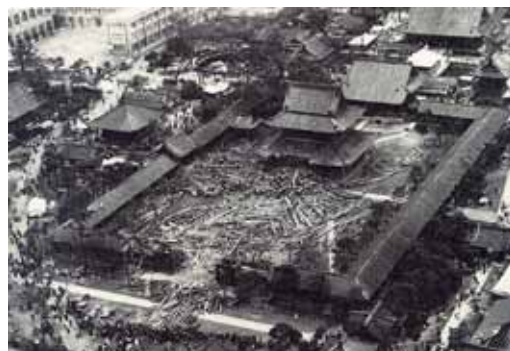
写真-1 倒壊した大阪四天王寺の五重塔(毎日新聞社提供)

室戸台風は1934年(昭和9年)9月20日、室戸岬に上陸した。上陸時の最低中心気圧は世界気象観測史上始めて最低の911.6hPa(mb)を記録した。室戸台風による死者・行方不明者は3,036人、負傷者1万5千人以上、倒壊家屋92,740戸、浸水家屋401,157戸、船舶の損壊27,594隻であった。室戸台風で四天王寺の五重塔が倒壊した(写真-1)。

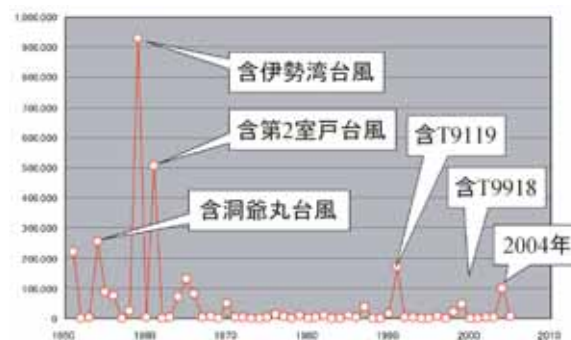
図-2 過去の台風による建築物の被害 (1951～2005年)

統計にある過去の台風による建築物の被害を図-2に示す。この図から、1950年代から1960年代初頭に掛けて多くの台風被害があったが、1970年代から1980年代までの20年間はほとんど被害がなかったことが分かる。台風は活発な時期と不活発な時期があるとされており、わが国に襲来する台風は活発期、不活発期に続いて1990年代から再び活発期を迎えているのかもしれない。

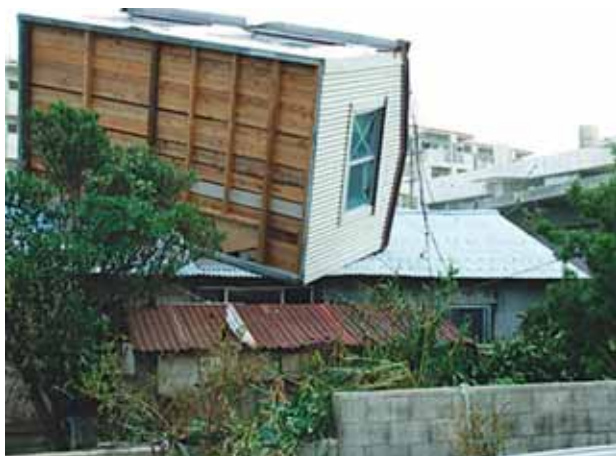
実際、風荷重に対する無知や無関心は多く存在する。固定されていない空調屋外機や物置は至る所に存在する。それらがすべて被害を受けるものではないが、巨大台風が襲来すると多くの被害が発生することは避けられない。写真-3は台風0613号の強風で吹き飛ばされ、隣家の屋根に転がった石垣島の簡易なプレハブ建物である。毎年のように台風の襲来を受ける南西諸島にあっても固定がなされていない家屋や物置がある。1970年代以降顕著な被害を被っていない都市部を巨大台風が襲うと目を覆いたくなるような惨状が発生するであろう。

写真-3 プレハブ建物の被害 (石垣市提供)

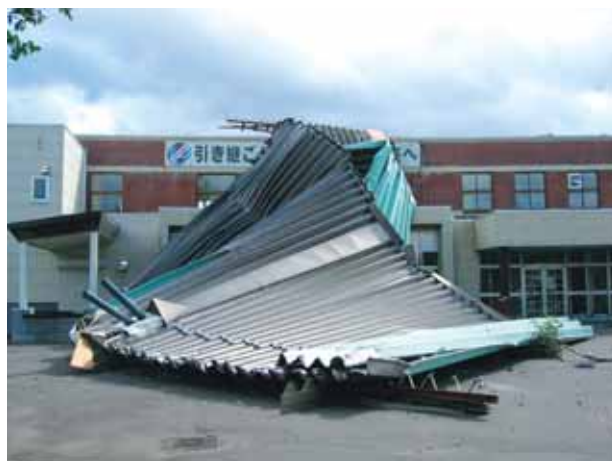
風荷重が考慮されていないもう一つの例に寒冷地における置き屋根がある。置き屋根は、コンクリートの凍害を防ぐ目的でコンクリートスラブの上に置かれる屋根である。寒冷地では鉛直下向きの雪荷重が支配的な荷重であるが、鉛直上向きに作用する屋根の風荷重については配慮が欠けることがある。強風的主要因は冬季の季節風であり、その場合にも多くは雪荷重が存在するので、屋根に上向きの荷重が作用することは少ない。しかし、台風が日本海側を通過すると東北・北海道地方にも強風が発生する。写真-4は台風0418号が北海道に接近した時の置き屋根の飛散被害である。飛散した折板屋根の端部に変形が無く、風荷重に対してほとんど抵抗しなかったこ

写真-4 置き屋根の被害 (江別市提供)

とを示している。

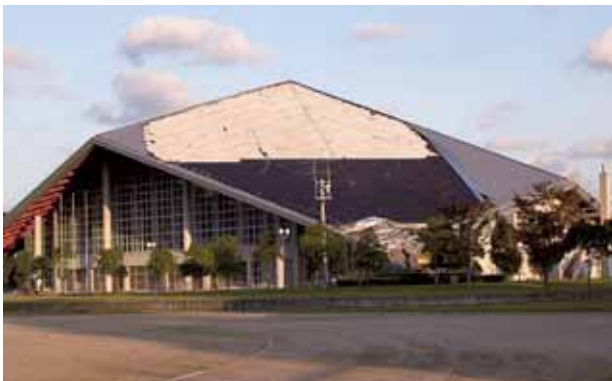
屋根ふき材の熱伸縮の影響は断熱二重折板にだけ生じるものではない。シングル折板や平ふき金属板にも現れる恐れがある。**写真-6**は2004年に三度も強風被害を受けた香川県東かがわ市の大川体育館である。この屋根ふき材はALC版下地上の金属板瓦棒ふきであるが、ALC版に固定されたアルミニウム製ヒッターネイルに屋根ふき材の熱伸縮によって金属疲労が発生していたことが原因であると考えられている。**写真-7**は台風0418号の強風により竣工1年足らずで屋根ふき材の約半分が脱落した山口情報芸術センターの被害である。この被害の原因は特定されなかったが、金属板の熱伸縮の影響もあると考えられる。

写真-6 瓦棒ふき鉄板屋根の熱伸縮による強風被害

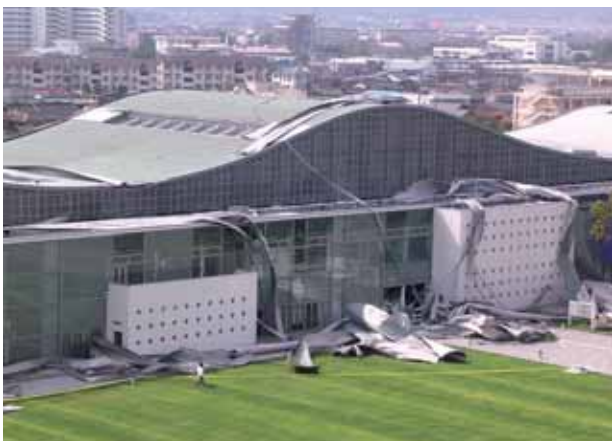
写真-7 屋根ふき材の熱伸縮も原因の一つと考えられる山口情報芸術センターの被害（山口大学藤川氏提供）

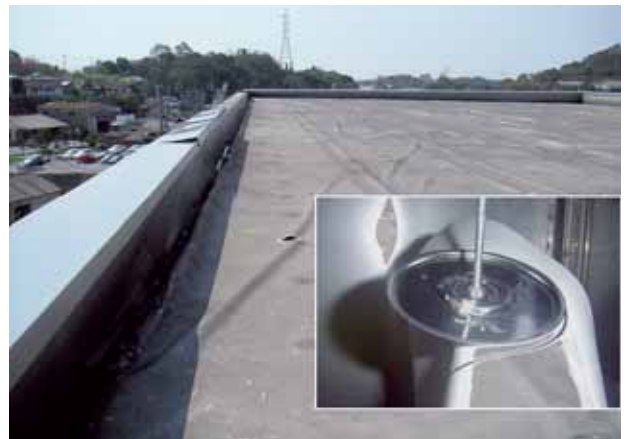
日射による熱の影響では、固定金具の金属疲労の他に、機械固定式防水シートの接着剤の剥離による被害があった。**写真-8**は台風0418号の強風による大牟田市にある工場の防水シートが剥離して室内に漏水を生じた被害である。この接着の健全な部分を現場より切り出し、恒温槽で温度を上げると、設計値より低い温度約70℃で剥離した。（**写真-8**の挿入写真）屋根表面の温度は80℃以上にも上昇することが分かっており、台風に伴う強風を受ける以前に既に剥離していたと思われる。

写真-8 防水シートの被害。固定部の接着剤が熱剥離していたことが原因。（大牟田市内の工場）

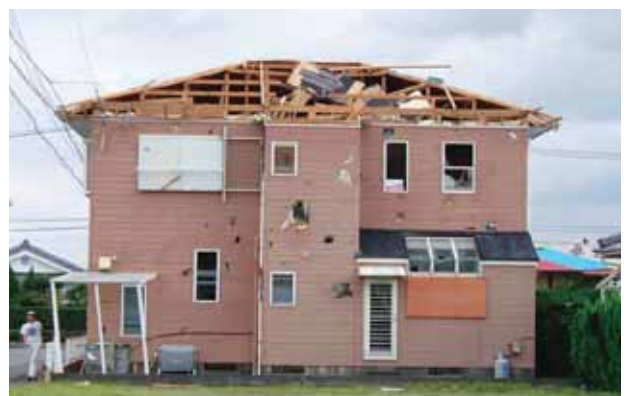
強風被害のうち飛散物の衝撃による建築物の被害は過半に達すると云われるほど多い。飛散物による被害は外壁や開口部の破損とそれに続く室内への漏水被害、および破損部分からの圧力の伝播による室内圧の上昇が引き起こす外装材の脱落・剥離や構造骨組の損傷がある。**写真-9**は飛散物による住宅の被害である。飛散物には瓦、スレート、サイディング、木の枝などがあり、飛散距離は数mから数十mに達する。

写真-9 飛散物による被害（宮崎気象台提供）

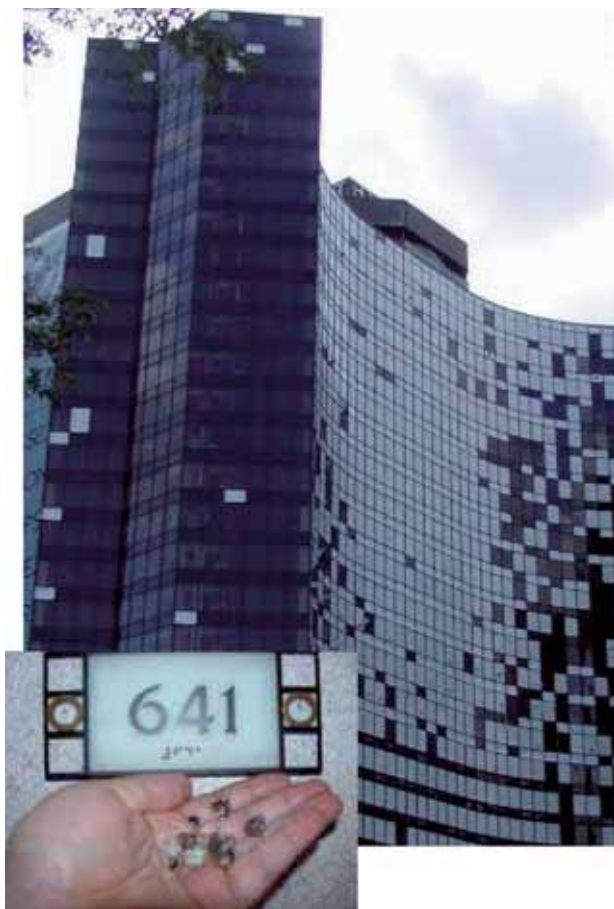
写真-10 ハリケーン・カトリナによるニューオリンズ市内の高層ホテルの窓の被害（部屋では、飛散してガラスに衝撃を与えた碎石が見つかった）。

散し、大きい運動エネルギーを持つ攻撃体となる。写真-10は2005年のハリケーンKatrinaの強風によって隣接した高層建築物の屋上から飛散した碎石の衝突によるニューオリンズ市内のハイアット・リージェンシー・ホテルの窓ガラスの破損被害である<sup>3)</sup>。屋上スラブ上の断熱材の浮き上がりを防ぐ目的で碎石を敷設するこの工法はわが国では採用されていないと思われるが、高層建築物の屋上からの飛散物は、それが小さい物であっても、ガラスを破損させるだけの破壊力を有する。

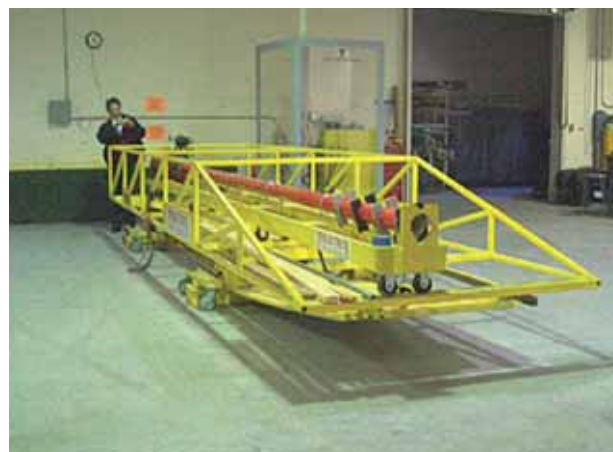
USAでは、飛散物の衝撃に対する防御システムの性能を評価するための試験方法を規定している。ASTM E1886は、鋼球と木材を飛散物に代表させ、それらを高速で建材に衝突させて、その後建材に圧力を加えて建材に大きな開口が生じず脱落しない性能を確認する試験方法である。写真-11はテキサステック工科大学の飛散物発射装置を示す。また、要求される耐飛散物衝撃性能の標準仕様を決定する基準ASTM E1996も決められている。

写真-11 飛散物発射装置（テキサステック工科大学提供）
