# 硫酸ナトリウムの作用により劣化した住宅基礎コンクリートの補修

Repair of residential concrete foundations deteriorated by sodium sulfate attack

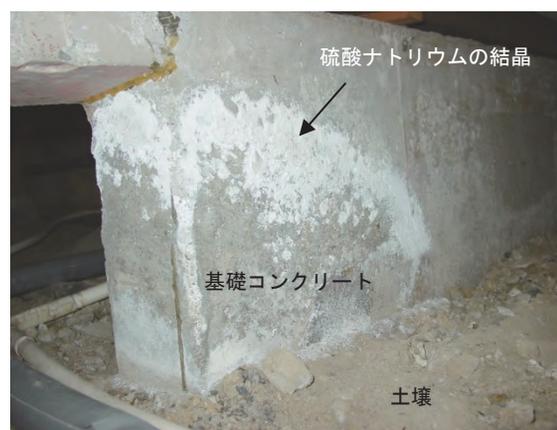
写真-1 住宅基礎コンクリートの劣化状況の一例

写真-1は、住宅基礎コンクリートの被害状況の一例である。各事例に共通して見られる現象は、布基礎コンクリート表層のはく離 (いわゆる、スケーリング) や束石の崩壊であり、劣化部の表面には写真のように白色の結晶が析出する。これは、コンクリートに浸透した土壌中の水分から結晶化した硫酸ナトリウム ( $\text{Na}_2\text{SO}_4$ ) であり、劣化現象に深く係わる。

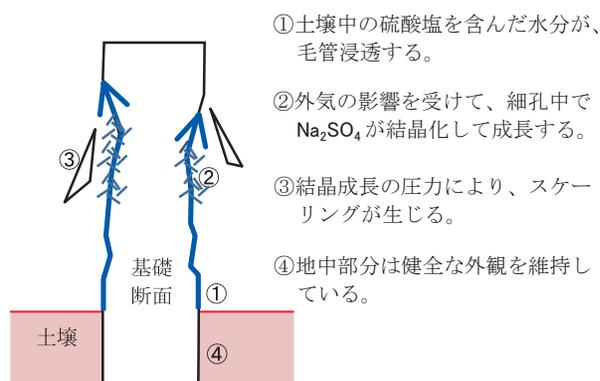
図-1 想定される住宅基礎コンクリートの劣化メカニズム

コンクリートの劣化メカニズムを図-1に模式的に示す。土壌中の硫酸塩を含んだ水分が、毛管上昇により基礎コンクリートの地上部分へと浸透すると、乾燥や温度変化の影響を受けて細孔中で硫酸ナトリウムが結晶化して成長する。この成長する結晶がコンクリートの組織に物理的な圧力を与えてスケーリングが生じるものと考えられる。一方、コンクリートの地中部分は湿潤であり、硫酸ナトリウムが結晶化しないため同様の劣化現象は生じない。

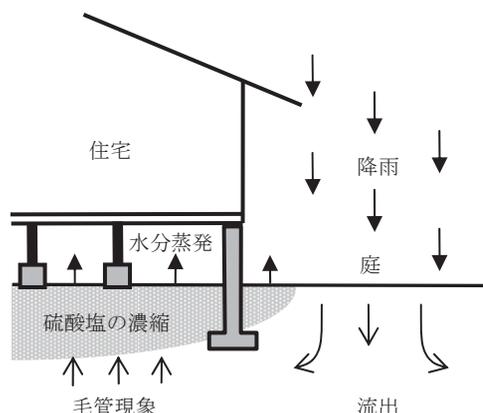
図-2 住宅基礎における硫酸塩の濃縮現象

住宅基礎では、床下で硫酸塩が高濃度化するため劣化環境が厳しくなりやすい。図-2に、住宅基礎における硫酸塩の高濃度化のメカニズムを示す。降雨の影響を受けない床下では、乾燥した地表面に向かって硫酸塩を含んだ水分が毛管上昇して濃縮する。土壌の表面には、硫酸塩の結晶が堆積する場合もある。なお、床下の土壌表面がコンクリートに覆われている場合（ベタ基礎や、防湿コンクリートが打設されている布基礎）は、硫酸塩の濃縮現象は生じず、コンクリートの劣化現象も生じない。

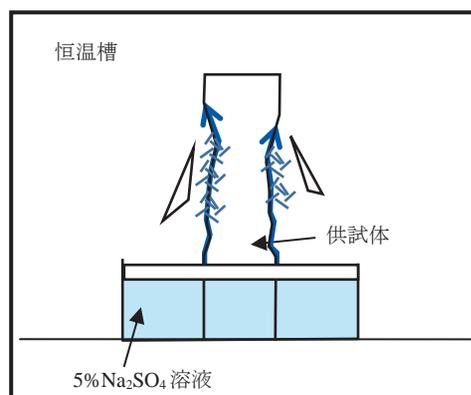
図-3 部分浸漬試験方法の概要

部分浸漬試験方法の概要を図-3に示す。試験方法について、供試体寸法は4×4×16cmとし、恒温槽内で供試体の下部4cmを5%硫酸ナトリウム溶液に浸漬させた。供試体の溶液面より上部の12cm部分は、外気の影響により乾燥するため、試験溶液は毛管現象により供試体上部へと浸透し、この部分で住宅基礎と同様なスケーリングを生じさせる。また、5℃、40%RHの恒温槽に24時間静置したのち、40℃、40%RHの恒温槽に24時間静置するサイクルを1サイクルとした繰返しの温度変化を与えた。温度変化を与えることにより毛管浸透の促進効果と、結晶成長の促進効果が期待できる。

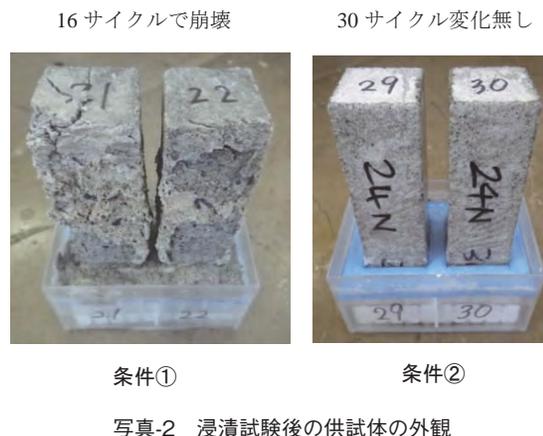
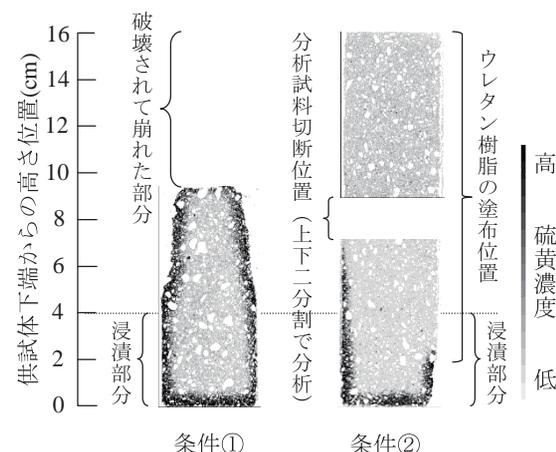
図-4 EPMAによる供試体断面の硫黄の面分析結果

図-4に、供試体断面についてEPMAにより硫黄の面分析を行った結果を示す。条件②の供試体は、装置で分析可能な試料寸法に調整するため、高さ方向の中央位置で2分割して分析を行った。各データにおいて、黒く色付いている部分が、溶液が浸透した部分である。

無塗布の条件では、溶液が供試体の上部まで浸透しているが、ウレタン樹脂を塗布した条件は、溶液面付近の表層に幾らか浸透が見られるものの、上部へは浸透しておらず、スケーリングを抑制していることが分かった。

ウレタン樹脂無塗布の条件（条件①）と、ウレタン樹脂を塗布した条件（条件②）の浸漬試験後の外観を写真-2に示す。これらを比較すると、前者は、16サイクルで供試体の上部が崩壊するに至ったが、後者は、30サイクルの浸漬試験後にも変化は現れなかった。

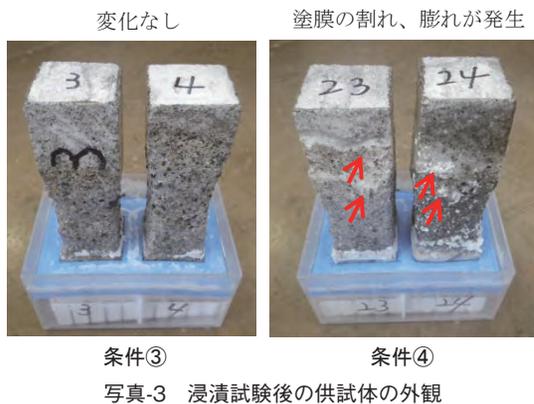
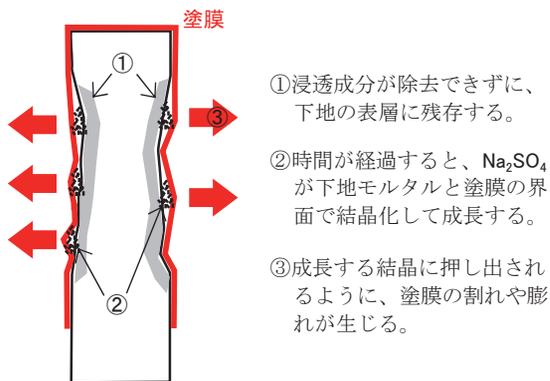
図-5 条件④で想定される劣化メカニズム

スケーリング箇所の表層を削り取る条件(条件③)と、結晶などを簡単に取り除くのみ(条件④)の浸漬試験後の外観を写真-3に示す。これらを比較すると、後者では、塗膜に割れや膨れが生じた。後者の条件では浸透成分は除去しきれずに、時間が経過すると浸透成分が結晶化して成長し、浮きや膨れを導いているものと推定される(図-5参照)。

これより、スケーリング箇所は、白色物質や表層の損傷部分を削り取る必要があることが分かった。

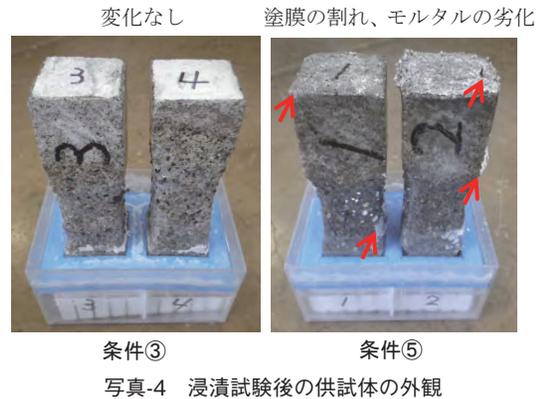
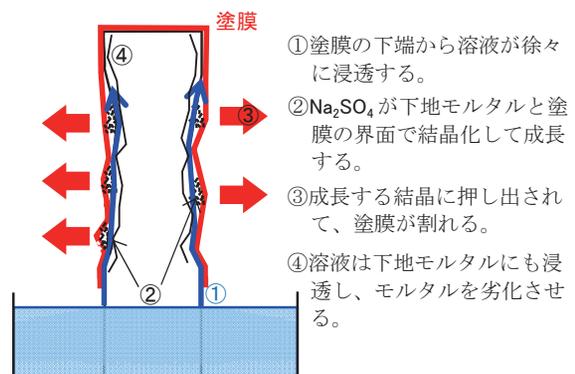
図-6 条件⑤で想定される劣化メカニズム

ウレタン樹脂を溶液面より下部から塗布した条件(条件③)と、溶液面より上部から塗布した条件(条件⑤)の浸漬試験後の外観を写真-4に示す。これらを比較すると、後者では、塗膜の割れや下地モルタルの劣化が生じた。

後者の条件では、溶液面付近の塗膜の下端から下地モルタルとの界面へと溶液が徐々に毛管浸透し、下地モルタルと塗膜の界面で硫酸ナトリウムの結晶成長が進むことで、塗膜の割れなどが生じたものと推定される(図-6参照)。

これより、コーティング材は、溶液面(実施工では地表面)より下から施工する必要があることが分かった。

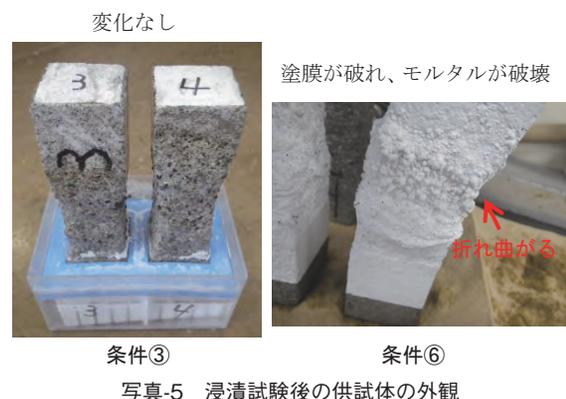
ウレタン樹脂を塗布した条件(条件③)と、アクリル樹脂を塗布した条件(条件⑥)の浸漬試験後の外観を写真-5に示す。これらを比較すると、後者では塗膜の破れが進み、供試体が破壊された。

これより、硫酸ナトリウムの作用によるスケーリングを抑止するには、ウレタン樹脂のように、強度や接着性が高く、透水性の低い樹脂を用いて、溶液の浸透を抑止する必要があることが分かった。

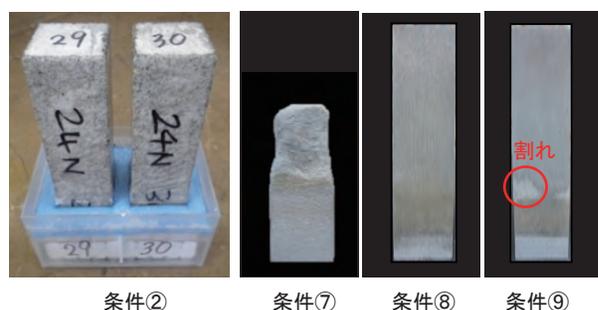
写真-6 浸漬試験後の供試体の外観

実験Ⅱの各条件について、浸漬試験後の外観を写真-6に示す。また、比較のため、実験Ⅰの条件②の外観を合わせて示す。

湿潤状態の供試体にウレタン樹脂を塗布した条件（条件⑧）と、表面が乾燥した後にウレタン樹脂を塗布した条件（条件②）を比較すると、いずれも変化は表れず、同等の結果であった。

プライマーに溶剤系を用いた条件（条件⑧）およびプライマーに水系を用いた条件（条件⑨）は、ウレタン樹脂無塗布の条件（条件⑦）と比較して、著しく劣化現象を抑制することが分かった。

溶剤系プライマー（条件⑧）と水系プライマー（条件⑨）を比較すると、後者では、軽度ではあるが溶液面付近の塗膜に割れや膨れが生じた。ただし、劣化現象の抑制効果が大きいことや、揮発性有機化合物が放散する心配が少ないことなどのメリットを考慮すると、本実験に用いた水系プライマーは実施工に十分使用できるものと考えられる。

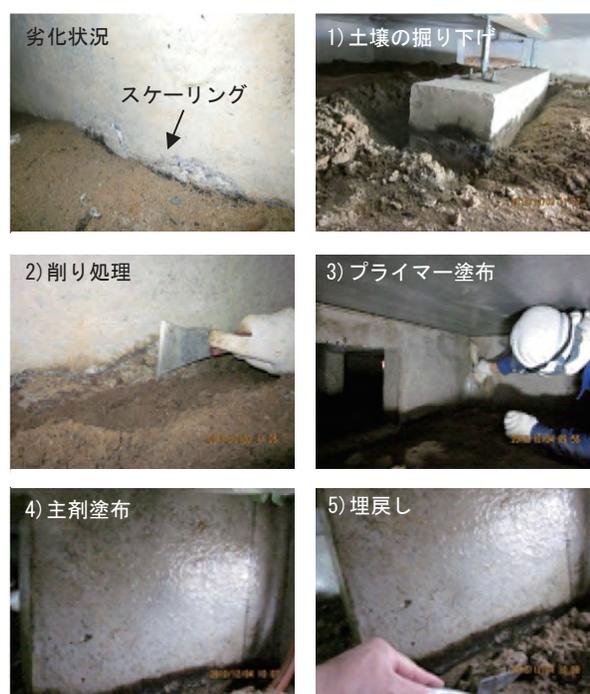
写真-7 コーティング材の施工手順

実験結果から得られた最適条件をもとに手順を定め、劣化を生じた実建物で施工を行った例を示す。対象とした住宅基礎の断面欠損は小さく、症状は初期的であった。以下に作業手順の概略を示す（写真-7参照）。

- 1) 基礎周囲の土壌を10cm以上掘り下げ、コンクリート面を露出させる。
- 2) スケーリング部分を、スクレーパーやワイヤーブラシなどを用いて丁寧に取り除く。
- 3) 地表面下部からプライマーを塗布し乾燥を待つ。
- 4) 地表面下部からウレタン樹脂を塗布し乾燥を待つ。
- 5) 掘った土を埋め戻す。

一液硬化型の樹脂を使用したため、期待された通り作業性は良く、無色透明としたため、コンクリート表面が観察でき、再劣化の有無などを確認しやすい。プライマーについて、溶剤系プライマーを用いる場合は、施工時に十分な換気対策が必要である。
