## 祇園甲部歌舞練場の耐震補強設計と施工

Seismic Reinforcement Design and Construction of GION KOBU KABURENJYO

西本 信哉\*1、坂口 裕美\*2、笹井 弘雄\*3、吉岡 伸悟\*4、山形 有紀\*5

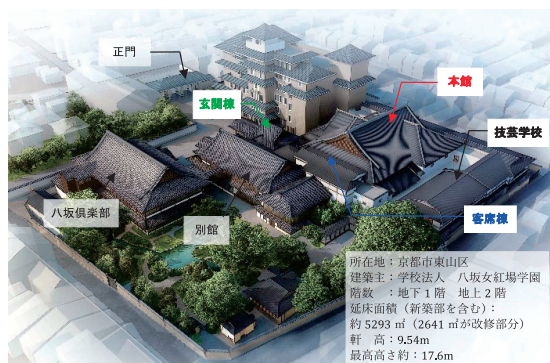
図-1 改修後パース

祇園甲部歌舞練場は1873年（明治6年）に、隣接する建仁寺の塔頭清住院が歌舞練場として改築されたことに端を発するが、現在の本館は1913年（大正2年）（写真-1）に、教育・練習および劇場のための施設として現在の場所に移築されたもので、外観については概ね創建当時の姿を残している。戦前・戦後には軍需工場や遊興施設として使用されるが、1952年（昭和27年）から翌年にかけて歌舞練場に復旧する大改修が行われた。1953年（昭和28年）の改修工事では、本館南側にRC造の客席棟が追加されたほか、小屋組みの鉛直たわみを抑制するための箱型の鉄骨ガーダーが建屋内部に構築され、小屋組を部分的に支持している。図-1に改修後のパース、図-2(a), (b)に改修前後の配置図、図-3に改修後の1階平面図を示す。今回の改修工事では、京都市の条例に基づき地震や火災に対する安全性を確保したうえで、建築基準法第3条による法適用除外の指定を受けている。また、耐震補強計画に関しては第三者による判定を取得している。

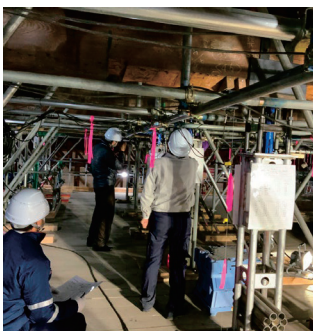
写真-3 計測の様子

ベント位置および計測位置は、実際の施工計画と同じく小屋組みの束材の位置 (図-16) に合わせて配置し、両端部 (▲印部) はジャッキはなしでベントのみとした。また、変位計はベントと同じ位置に設置し、小屋組みの上下弦材位置で鉛直変位を計測した (写真-3, 4)。
