広島市平和記念公園レストハウスの耐震改修計画における建物調査

Examinations for Seismic Retrofit Design in Hiroshima City Peace Memorial Park Rest House

東 健二*1、森本 敬久*2、佐藤 大輔*3

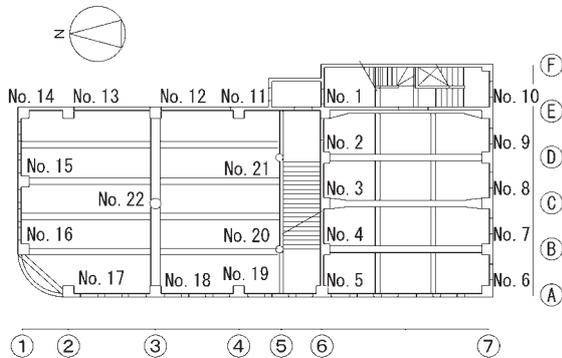
図-6 調査位置

滑化は行わない。各柱の固有振動数を中心周波数帯としたバンド幅10Hzのバンドパスフィルタとした。調査位置を図-6に示す。測定した柱は、1階12カ所、2階22カ所、3階3カ所の合計37カ所である。

表-2に、2階および3階について方向別に調査結果を示す。柱に対する梁の取り付け方も影響していると考えられるが、南北方向について、A通、E通とも固有振動数のばらつきは小さく、柱に構造的な大きな影響を及ぼす局所的な損傷が内在する可能性は低い。東西方向に

については、内柱に比べて外柱の固有振動数が小さい傾向にある。爆心の位置は建物の東西方向であること、東西方向に配置されている階段室周囲の耐震壁に一方のせん断ひび割れが生じていたことから、南北方向より東西方向の水平力が大きかったと推察される。

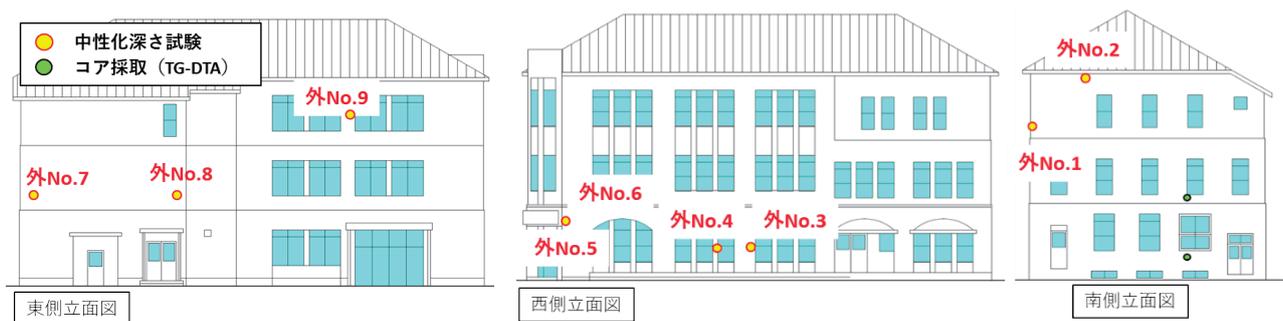
図-8 中性化深さ試験およびコア採取 (TG-DTA分析) 位置

アを採取し、コンクリートコアの屋外側0~20mm程度の深さを分析試料として、示差熱・熱重量分析TG-DTAにより受熱温度の推定を行った。また、コンクリートに直径10mmのドリルビットで削孔し、フェノールフタレイン1%水溶液を浸した濾紙の呈色反応によって中性化深さを測定⁴⁾した。調査箇所は、図-8に示すようにTG-DTAのサンプリング2カ所と、中性化深さ9カ所である。以上によりコンクリートが被爆時に受けた温度とその影響について考察する。

図-9に各外壁面の中性化試験結果を示す。爆心点は、本建物の水平で約170m、上空600mの仰角74度とほぼ真上からの被爆であり、外壁面の中性化深さは方位による明確な傾向は見られない。過度に中性化が進行している箇所と全く中性化していない箇所に2分化されており、施工品質の影響も考えられる。4章で示した室内側の調査に加え、外壁面でウィンザーピン法によるコンクリートの推定強度の状況を確認した。図-10にウィンザーピン法による推定強度の結果を示す。1階については、コンクリートの推定強度が低い傾向にあるが最低で14.7N/mm²と耐震補強計画立案時の設計基準強度11.7N/mm²を上回っている。2、3階については、概ね20.0N/mm²と良好であった。これらは、4章で行った
